**ANALISIS PENANGANAN LOKASI RAWAN KECELAKAAN
KM 20 + 950 – KM 22 + 550 TARAHAN, LAMPUNG SELATAN
(RUAS SUKAMAJU – KALIANDA)**

*(ANALYSIS OF SOLUTION FOR ACCIDENT-PRONE LOCATIONS
in KM 20 + 950 - KM 22 + 550, TARAHAN, SOUTH LAMPUNG)*

Arief Munandar Agus Salim

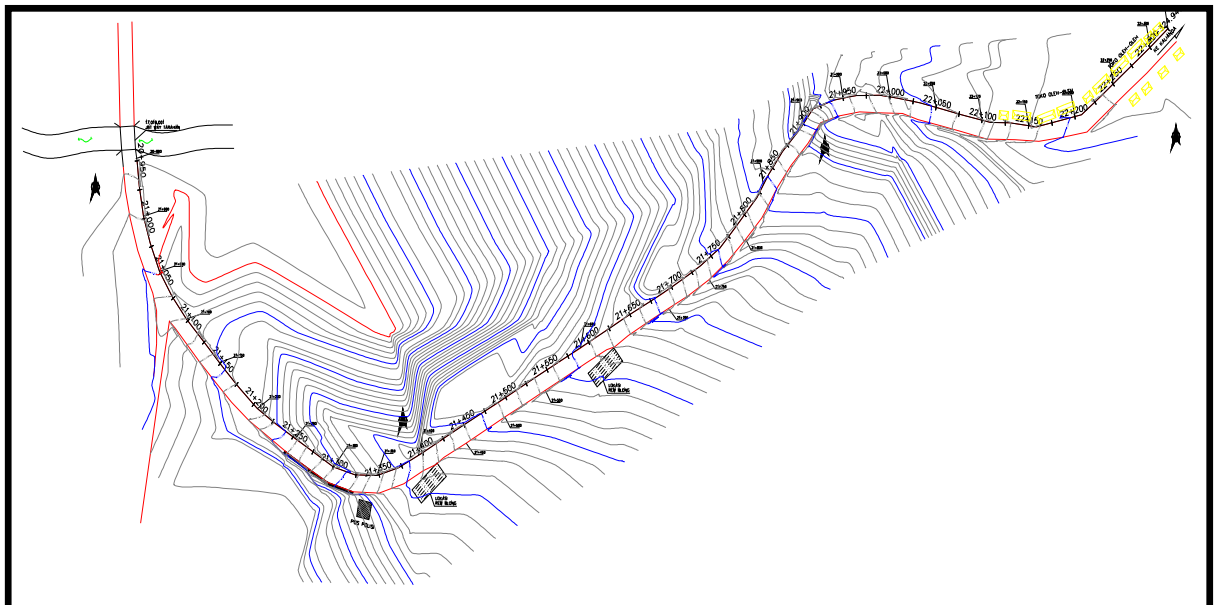
Gambar 1. Topografi Lokasi Rawan Kecelakaan
Km 20+950 s/d KM 22 + 550, Tarahan, Lampung Selatan

Berdasarkan catatan kejadian lokasi tempat kejadian kecelakaan menonjol berada pada segmen 2 yaitu pada Km 20+950 s/d 22 + 550 dengan kemiringan memanjang 0 - 10%. Panjang tanjakan serta turunan adalah 1,2 km, dengan perkerasan kaku (beton) tipe jalan 4 lajur 2 arah selebar ± 15 m (termasuk median non fisik/ marka solid ganda).
