RVS GEDUNG DENGAN PHOTOGAMMETRY & BUILDING INFORMATION MODELLING  
SEBAGAI STRATEGI ASSESMENT

Program Studi Teknik Sipil, Fakultas Teknik, Universitas Bandar Lampung, Jl. Zainal Abidin Pagar  
Alam No. 26 Labuhan Ratu Bandar Lampung, 0721-701979

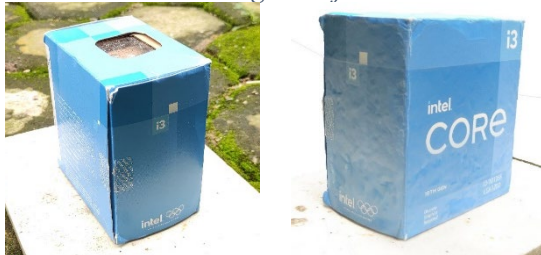
Gambar 2. Perbandingan Objek

Tampak pada gambar 2.a memiliki tekstur yang rata namun setelah melakukan pengolahan data *photogrammetry* tampak pada sisi yang sama memiliki permukaan tekstur yang bergelombang hal ini dapat disebabkan oleh pantulan cahaya dari permukaan benda yang mengkilap hal seperti ini dapat dihindari dengan memberi cat dengan warna *doff*. Kemudian untuk akurasi pengukuran objek benda dengan *photogrammetry*, hal pertama dilakukan pengukuran Panjang objek nyata sehingga didapatkan ukuran sekitar 10,3cm (lihat gambar 3.a) dan untuk hasil *photogrammetry* dilakukan dengan mengukur di perangkat lunak Agisoft Metashape menggunakan fungsi *measure point to point*.

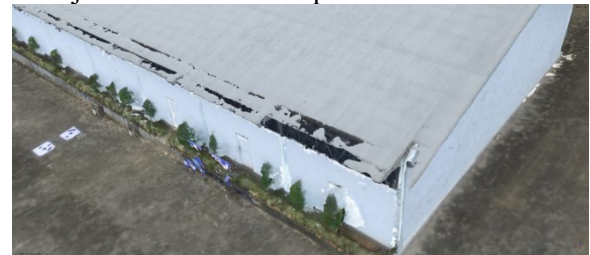
Gambar 4. Atap yang berlubang.

Untuk uji coba yang pertama menggunakan metode penggabungan data dari kamera DSLR dan kamera *drone* dalam pengolahan data di perangkat lunak Agisoft Metashape. Berikut hasil pengolahan data yang pertama. Pada gambar 4 tampak ada sisi yang hilang hal ini dan beberapa bagian tampak tertimpa warna yang tidak selaras dengan sekitarnya selain itu juga apabila di *zoom in* tampak tiap objek tidak memiliki detail akurat (lihat gambar 5). Hal ini dapat cegah dengan menggunakan parameter di lapangan seperti titik acuan dapat terlihat oleh kedua alat tersebut kemudian catat tiap titik dengan GPS sehingga membantu proses pengolahan data lebih akurat dan baik.

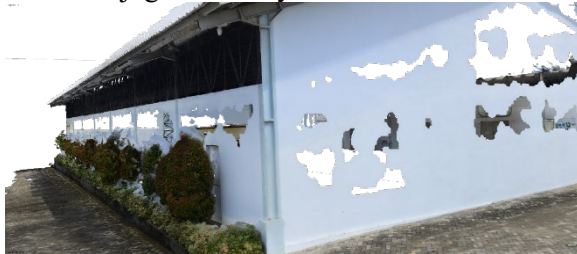
Gambar 6. Data Kamera DSLR.

Percobaan kedua ini lalu dilakukan dengan hanya menggunakan data kamera DSLR, hasil didapat cukup mendapat detail yang baik untuk beberapa objek namun untuk beberapa sisi yang seperti tembok cat putih (lihat gambar 6) tampak berlubang hal ini dapat disebabkan oleh permukaan tembok yang tidak memiliki tekstur kasar sehingga sulit untuk perangkat lunak membedakan foto satu dengan sama lain hal lain

yang dapat mempengaruhi hasil akhir adalah GSD (*Ground sampling distance*), apabila mengambil foto dengan jarak jauh dengan target objek maka detail didapatkan kurang maksimal demikian juga sebaliknya.

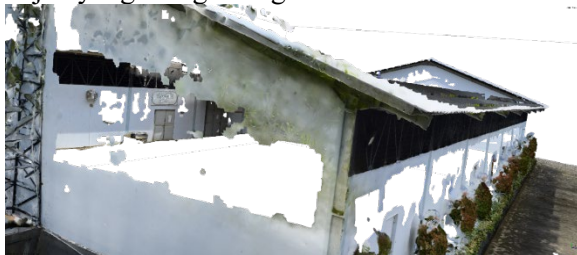
Gambar 7. Warna tembok yang bercampur dengan dedaunan.

Ditemukan sisi yang mengalami pencampuran warna dengan pohon (lihat gambar 7) hal ini disebabkan terdapat objek menghalangi target objek uji coba untuk contoh ini merupakan pohon berada sekitar bangunan tersebut hal ini dapat mengganggu proses namun hal ini dapat dikurangi dengan memotong bagian data foto objek yang menghalang.

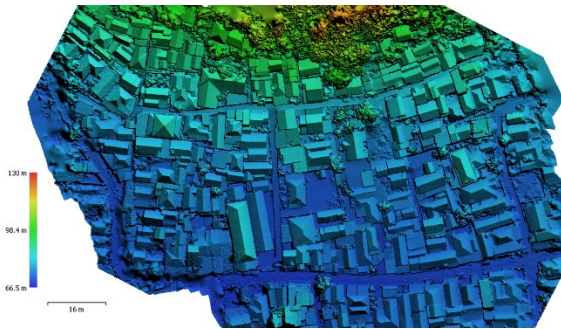
Gambar 10. Peta DEM SD Kebon Jeruk

Berdasarkan Peta DEM (gambar 10), bangunan sekolah ini dibangun tanah yang miring sehingga mungkin terjadinya potensi bahaya *landslide*. Posisi elevasi bangunan sekolah tersebut berada di ketinggian 67 m dari elevasi permukaan air laut.

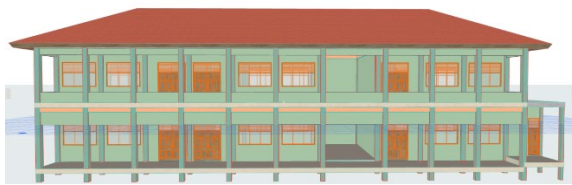
Gambar 11. Model 3D SD Kebon Jeruk

Gedung ini memiliki luas lantai sekitar 627,76m<sup>2</sup> dan tinggi bangunan kurang lebih 11m. Berikut hasil model 3D di BIM (lihat gambar 11). Tampak model tersebut memberikan visual baik dan aktual seperti kondisi ada di lapangan namun untuk memberikan informasi tentang kerusakan yang ada belum maksimal akan tetapi hal ini bisa di atasi dengan memberi simbol atau tekstur pada permukaan struktur yang mengalami kerusakan.

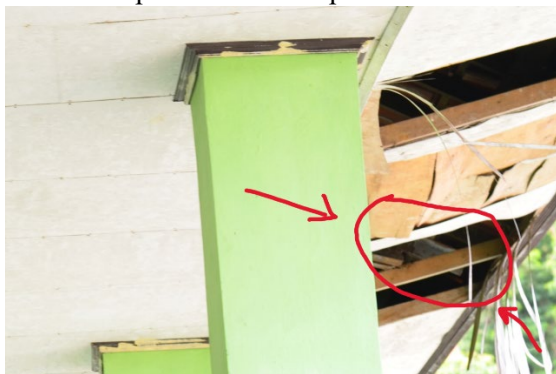
Ditemukan kerusakan terjadi di rangka atap yang mengalami korosi (lihat gambar 12), hasil *photogrammetry* yang menggunakan data besar sulit mendapatkan hasil detail untuk bagian-bagian yang berpotensi bahaya sehingga di sarankan untuk bagian-bagian potensi bahaya tersebut di proses secara terpisah.

Gambar 12. Rangka atap berkarat

No.	Lokasi	Score Final	Catatan
1	SDN SAWAH BREBES	2,3	
2	SDN SAWAH LAMA	2,9	
3	SDN KEBON JERUK	2,3	-Rangka Atap sudah mengalami korosi.
