ANALISIS OPERASIONAL PERBAIKAN KERUSAKAN BENDUNG WAY PADANG RATU I DESA CIPADANG KEC. GEDONG TATAAN

ERWAN DWI PRASTIKO¹, DR. ANY NURHASANAH, S.T, M.T²

Program Studi Teknik Sipil, Fakultas Teknik Sipil, Universitas Bandar Lampung,

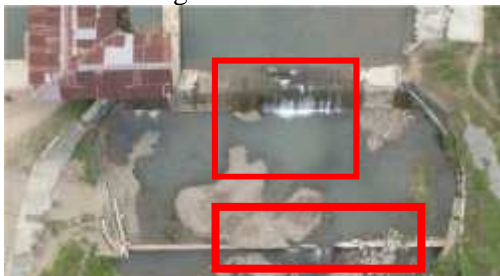
Pada tanggal 11 Maret 2018 bendung ini terkena banjir besar dengan debit air banjir seberar 94,4 m³ sehingga membuat beberapa bagian bendung mengalami kerusakan. Semenjak terkena banjir besar pada tahun 2018 belum ada kegiatan perbaikan atau normalisasi fisik bendung yang rusak, kerusakan bendung yaitu bagian bangunan pelimpas/terjunan dan lantai olak bendung. Bagian atas terjunan mengalami gumpilan atau kropos dan bagian lantai olak berlubang tergerus air bermuatan sedimen pasir, batu dan kayu serta sampah-sampah lainnya yang terbawa arus banjir. Selama 4 tahun terakhir ini dari tahun 2018 sampai tahun 2022 kerusakan bendung makin melebar, dan menurut petugas penjaga bendung Way Padang Ratu I dari bagian atas bangunan pelimpas/terjunan pengkroposan akibat air sungai semakin lebar ke sisi bangunan, kolam olak yang sebelumnya hanya lubang bawah terjunan dengan panjang x lebar adalah 9.14 m x 6.04 m pada tahun 2018, saat ini hasil survey ditahun 2022 panjang x lebar lubang lantai olak mencapai 11.38 m x 11.38 m dan terjadi penggerusan dari bawah lubang sampai depan dibawah lantai olak sehingga membentuk trowongan, dan berikut kondisi bendung 2018 dan 2022 sebagai berikut :

Gambar 1. Kerusakan Bendung Way Padang Ratu I 2018
(sumber : Survey lapangan, 2022)

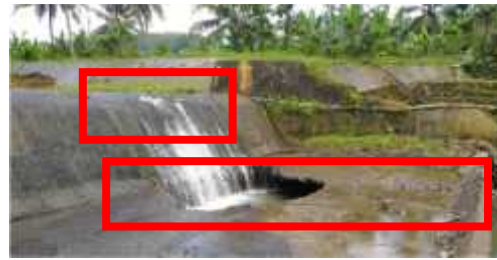
Gambar 2 Kerusakan Bendung Way Padang Ratu I 2022
(sumber : Survey lapangan, 2022)

No	Bagian Bendung yang Mengalami Kerusakan	Jenis Kerusakan	Keterangan
1	Lantai Olak	Lantai Jebol/Berlubang Akibat Terjangan Arus Banjir Yang Mengandung Sedimen	Sedang
2	Bagian Atas Terjunan	Kropos Akibat Terjangan Arus Banjir	Ringan

Berdasarkan hasil identifikasi dan analisa dimuat pada tabel diatas kerusakan pada lantai olak memiliki level kerusakan sedang dengan persentase kerusakan kurang lebih 45 % total bagian lantai olak dan bagian atas terjunan memiliki level kerusakan ringan dengan persentase kurang lebih 10%.

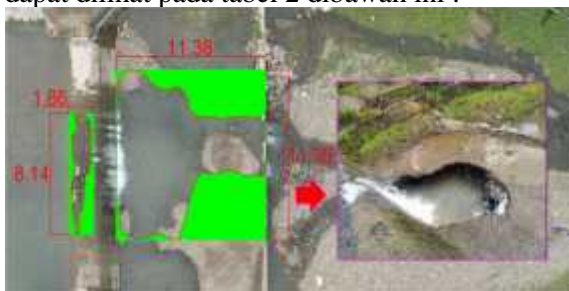
Gambar 5 Hasil Pengamatan, 2022.

3. Perhitungan volume kerusakan bendung
 Perhitungan volume kerusakan bendung menjadi acuan untuk perhitungan biaya perbaikan, hasil pengamatan area kerusakan tertera pada gambar 5 dan perhitungan volume dapat dilihat pada tabel 2 dibawah ini :

Berdasarkan hasil analisa lapangan tertera pada gambar diatas didapat area hijau adalah luasan area konsentrasi yang akan diperbaiki, bagian bendung yang mengalami kerusakan yaitu bagian lantai olak terdapat lubang dan atas terjunan mengalami kropos/coakan. Rincian Kerusakan dimuat pada tabel 3 berikut ini :

Berdasarkan Tabel diatas perbaikan kerusakan bendung meliputi pekerjaan plasteran pada bangunan pelimpah/terjunan sebanyak 0,45 m³, pekerjaan pembesian menggunakan wiremess M6 2 line dengan space 15 x 15 cm sebanyak 22 set, pekerjaan timbunan pasir urug dibawah pasangan batu kosong sebanyak 6,84 m³, pekerjaan pasangan batu kosong sebanyak 39,76 m³, pekerjaan pasangan batu kali sebanyak 63,56 m³, pekerjaan pengecoran lantai olak sebanyak 74,14 m³ dan pembongkaran lantai olak 1149,53 m³.
