RVS GEDUNG DENGAN PHOTOGAMMETRY & BUILDING INFORMATION MODELLING  
SEBAGAI STRATEGI ASSESMENT

Program Studi Teknik Sipil, Fakultas Teknik, Universitas Bandar Lampung, Jl. Zainal Abidin Pagar  
Alam No. 26 Labuhan Ratu Bandar Lampung, 0721-701979

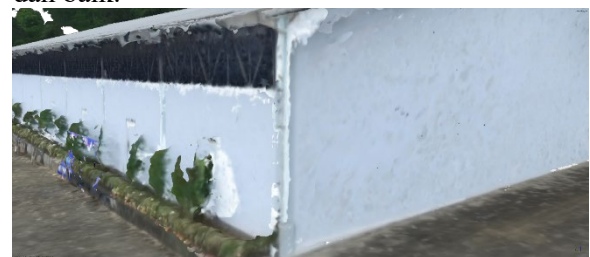
Gambar 5. Close Up hasil dari data DSLR+Drone

Untuk uji coba yang pertama menggunakan metode penggabungan data dari kamera DSLR dan kamera *drone* dalam pengolahan data di perangkat lunak Agisoft Metashape. Berikut hasil pengolahan data yang pertama. Pada gambar 4 tampak ada sisi yang hilang hal ini dan beberapa bagian tampak tertimpa warna yang tidak selaras dengan sekitarnya selain itu juga apabila di *zoom in* tampak tiap objek tidak memiliki detail akurat (lihat gambar 5). Hal ini dapat cegah dengan menggunakan parameter di lapangan seperti titik acuan dapat terlihat oleh kedua alat tersebut kemudian catat tiap titik dengan GPS sehingga membantu proses pengolahan data lebih akurat dan baik.

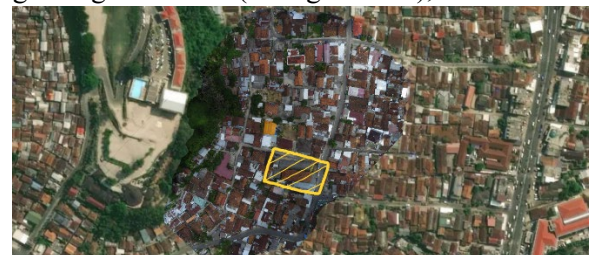
Gambar 9. Lokasi Gedung Sekolah SD Kebon Jeruk

Untuk lokasi digunakan yaitu SD Kebon Jeruk yang berlokasi Jl. Adi Sucipto No.61, Kb. Jeruk, Kec. Tanjung Karang Timur, bangunan ini memiliki 4 bagian, 2 gedung mengajar, 1 gudang dan kantor guru. Memiliki luas tanah sekitar 1226,5m<sup>2</sup> Gedung diambil sebagai sampel penelitian berikut ditandai dengan garis warna kuning. Gedung tersebut merupakan gedung ruang belajar dan sekaligus ruang administrasi, sebagian ruang belajar berada lantai dua selain itu gudang dan ruang guru berhimpit pada sisi samping gedung tersebut. Gedung tersebut memiliki dua lantai, dibangun menggunakan material beton bertulang (C1) untuk struktur bangunannya dan atap menggunakan material genteng/tanah liat. (lihat gambar 9),
